北京大兴国际机场线性工程安置房配套教育项目

(DX12-0103-0021 地块幼儿园)

土壤污染状况调查报告

编制单位：北京埃克兰德生态环保技术有限公司

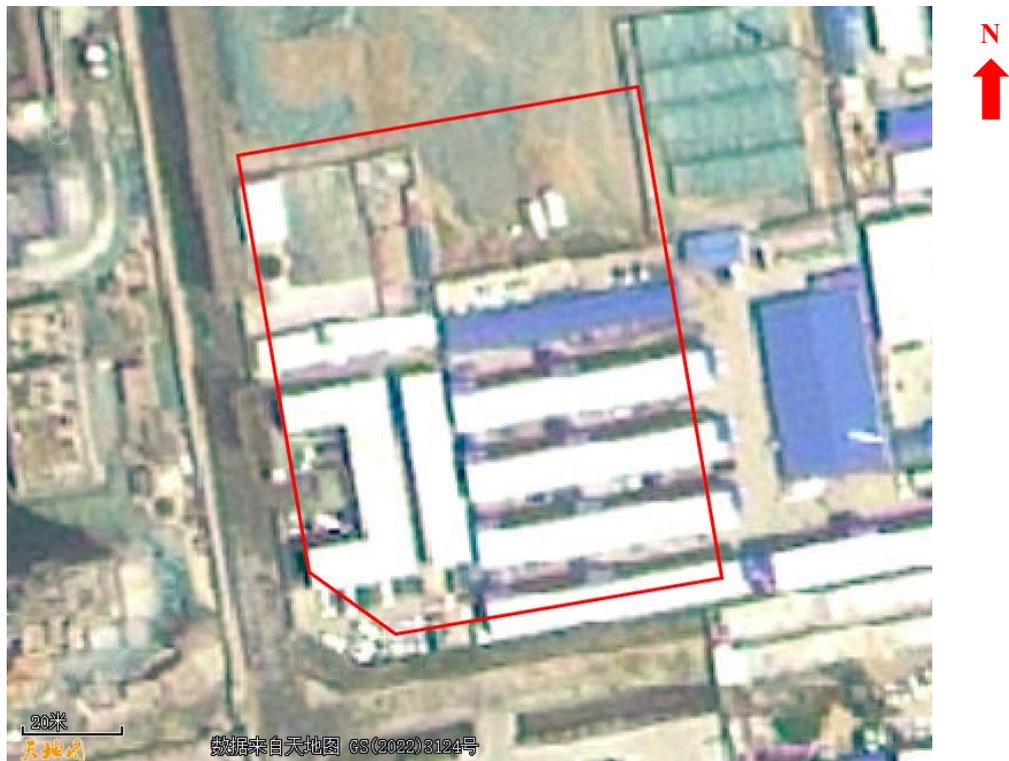
图 1.1-2 调查地块调查范围

线,西至内官庄街东红线,北至DX12-0103-0022地块南红线,调查面积约8000m²。地理位置见图1.1-1。调查范围见图1.1-2,地块的拐点坐标见表1.1-2。

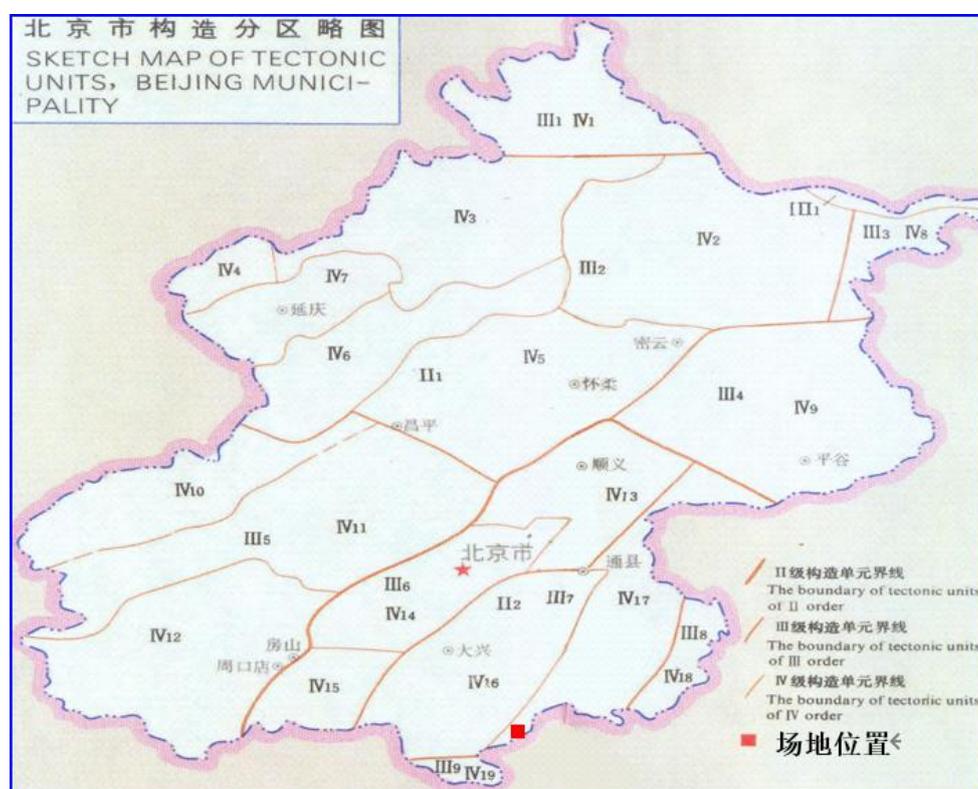
图 1.2-2 北京市构造分区略图

按照构造单元划分，调查地块位于中朝准地台(I级构造单元)、华北断拗 II₂(II级构造单元)、大兴迭隆起 III₇(III级构造单元)、牛堡屯-大孙各庄迭凹陷 IV₁₇(IV级构造单元)的南部，详见图 1.2-2 (“北京市构造分区略图”)。

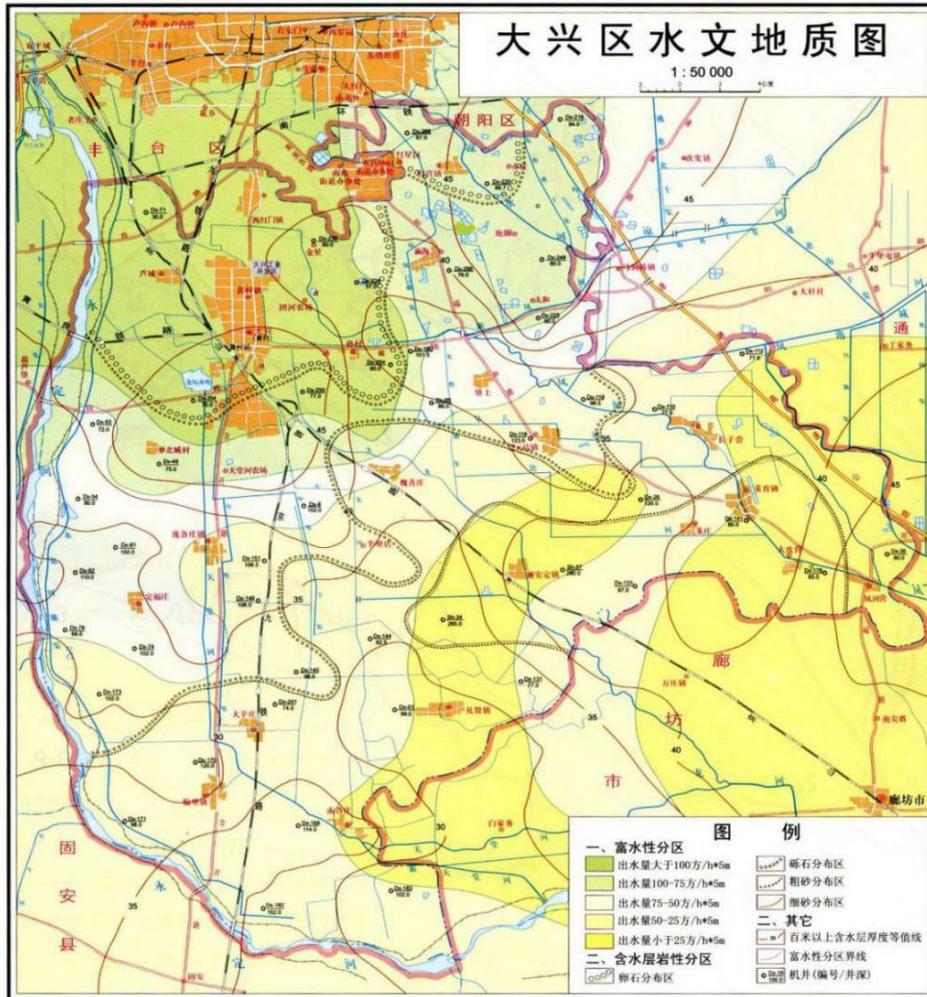
图 1.2-5 大兴区水文地质图

m。大兴区第四系埋藏深度在 100 m 以内的松散沉积物主要是永定河的冲积、洪积物。地貌单元属于永定河冲积扇的上部至中部过渡带，西北部的芦城、黄村以北，东磁各庄—建新庄一线以西一级东广德庄以北地区为卵石分布区，含水层以卵石、砾石为主，卵石直径 3~5 cm，鹅房一带达 10 cm，呈滚圆状，厚度在 5~25 m。往南至孔家铺—钥匙头—半壁店—枣林村一线以北地区过度为砾石分布区，含水层以砾石、粗砂为主，砾石厚度在 5~20 m。再向南至南部边界，一级佟家务—河南辛庄—沙河村—采育镇—北辛店—风河营以西、以北、北东一带为粗砂分布区，含水层主要为粗砂和细砂层，粗砂层厚度在 10~20 m 左右，安定、长子营朱庄南部地区、采育东部地区及采育大皮营为细砂分布区，主要含水层为细沙、粉砂层，细砂层厚度在 20~40 m 左右。含水层的颗粒大小，在平面上的分布明显受到永定河冲积、洪积层的地貌位置及基底构造的控制。卵石层分布区（即黄村、芦城一带）位于靠近永定河冲积、洪积扇的上部部位，砾石层分布在平面上呈三条舌状突出形态，一条是南园子—东白瞳，另一条是陈各庄—刘家场，最后一条是东磁各庄—永和庄，这反应出第四系全新统地质年代中，永定河迁徙的途经。

第四系含水层在垂向上的分布，主要可分为三层：第一层顶板埋深 10~20 m，岩性在北部地区以粗砂、中砂为主，局部为砂砾石层；南部地区以中砂、细砂为主，局部为粗砂。该含水层厚度在 5~10 m 左右，为潜水含水层，由于接近地表，易受到污染，水质较差。第二层在北部地区顶板埋深 25~35 m，该层为主要含水层，岩性以砂卵石和砂砾石为主，厚度 10~25 m，南部地区分多层含水层，夹有薄层隔水层，顶板埋深在 20~30 m，岩性以中粗砂或细砂为主，厚度在 10~15 m。第三层北部地区顶板埋深在 40~50 m，厚度在 10~15 m，岩性以砾石、中粗砂为主，南部地区该层分为多层，主要为中粗砂和细砂层，厚度在 10~15 m。
