北京大兴国际机场线性工程安置房配套教育项目

(DX12-0103-0010 地块幼儿园)

土壤污染状况调查报告

编制单位：北京埃克兰德生态环保技术有限公司

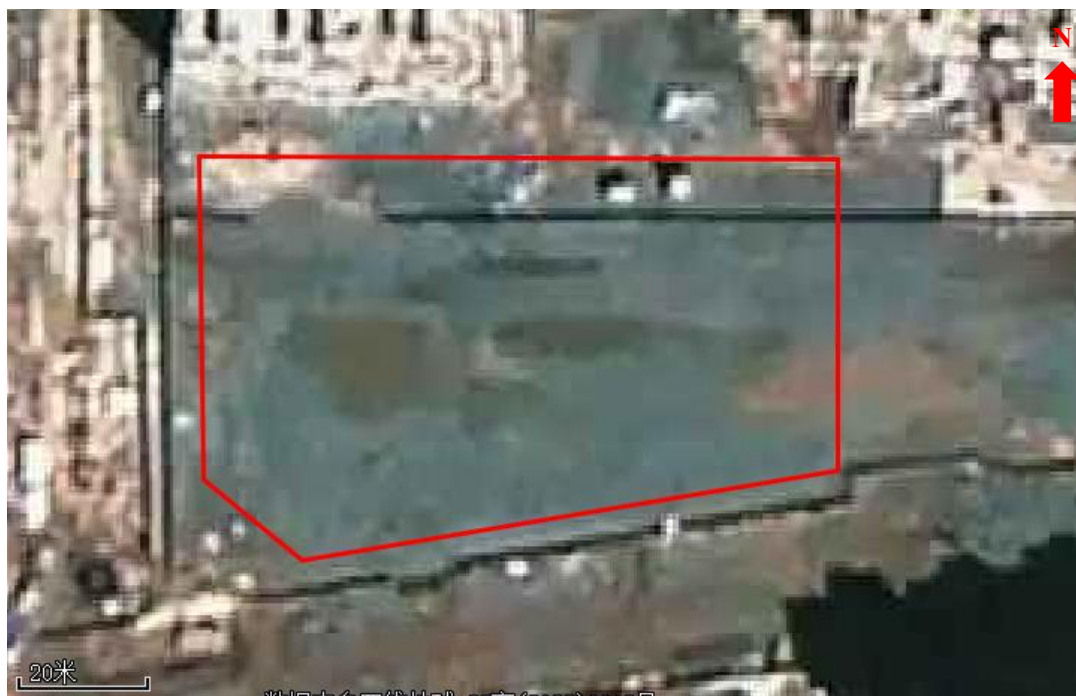
图 1.1-2 调查地块调查范围

线,西至内官庄街东红线,北至DX12-0103-0009地块南红线,调查面积约5400m²。
地理位置见图 1.1-1。调查范围见图 1.1-2, 地块的拐点坐标见表 1.1-2。

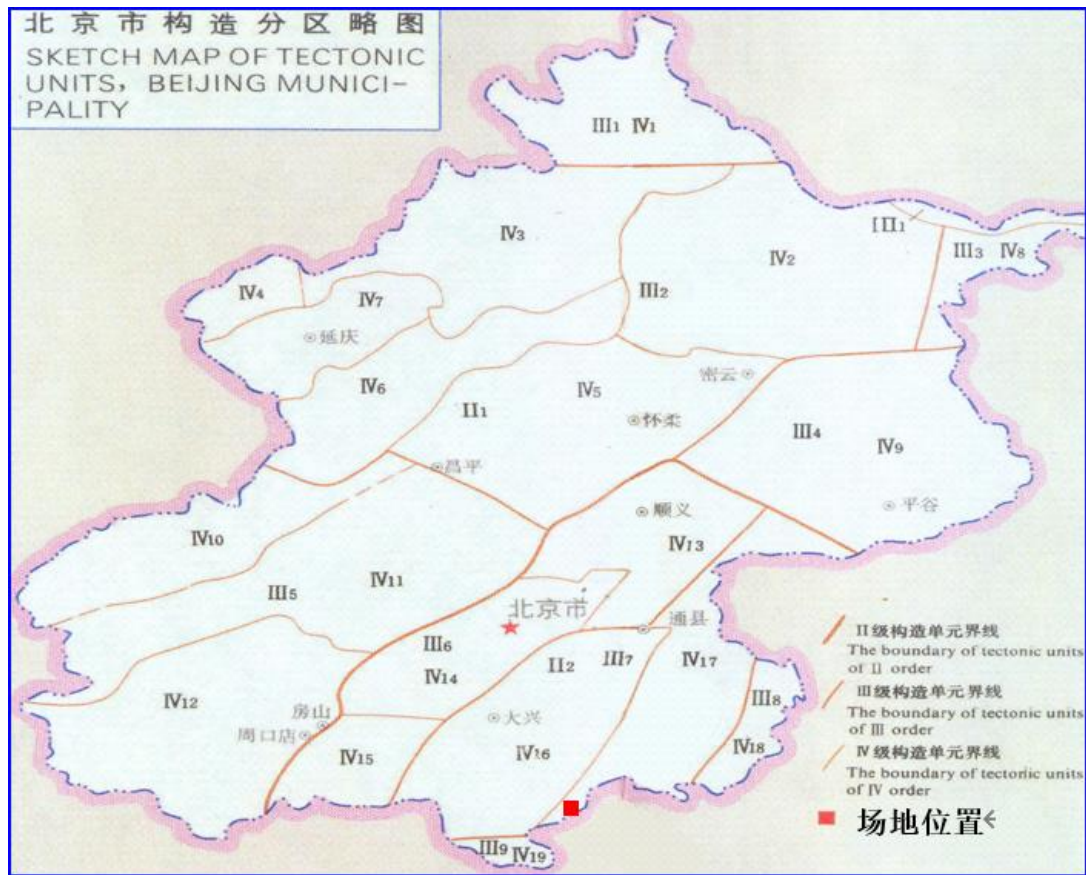
图 1.2-2 北京市构造分区略图

按照构造单元划分，调查地块位于中朝准地台(I级构造单元)、华北断坳 II2(II级构造单元)、大兴迭隆起 III7(III级构造单元)、牛堡屯-大孙各庄迭凹陷 IV17(IV级构造单元)的南部，详见图 1.2-2 (“北京市构造分区略图”)。

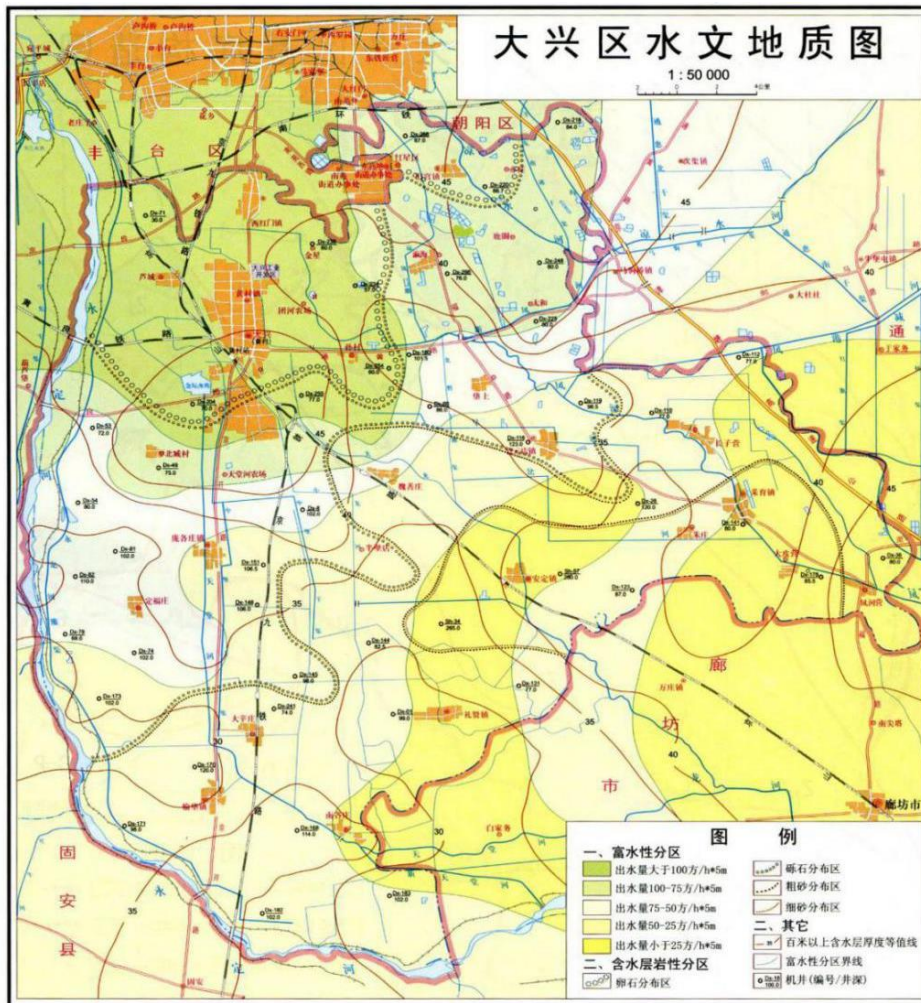
图 1.2-5 大兴区水文地质图

大兴区浅层地下水受“大兴隆起”的影响大兴区基岩表面凹凸不平，第四纪沉积物厚度不一，差异较大，第四系厚度一般在 100 m~300 m，局部厚处可达 400 m。大兴区第四系埋藏深度在 100 m 以内的松散沉积物主要是永定河的冲积、洪积物。地貌单元属于永定河冲积扇的上部至中部过渡带，西北部的芦城、黄村以北，东磁各庄—建新庄一线以西一级东广德庄以北地区为卵石分布区，含水层以

卵石、砾石为主，卵石直径 3~5 cm，鹅房一带达 10 cm，呈滚圆状，厚度在 5~25 m。往南至孔家铺—钥匙头—半壁店—枣林村一线以北地区过度为砾石分布区，含水层以砾石、粗砂为主，砾石厚度在 5~20 m。再向南至南部边界，一级佟家务—河南辛庄—沙河村—采育镇—北辛店—风河营以西、以北、北东一带为粗砂分布区，含水层主要为粗砂和细砂层，粗砂层厚度在 10~20 m 左右，安定、长子营朱庄南部地区、采育东部地区及采育大皮营为细砂分布区，主要含水层为细沙、粉砂层，细砂层厚度在 20~40 m 左右。含水层的颗粒大小，在平面上的分布明显受到永定河冲积、洪积层的地貌位置及基底构造的控制。卵石层分布区（即黄村、芦城一带）位于靠近永定河冲积、洪积扇的上部部位，砾石层分布在平面上呈三条舌状突出形态，一条是南园子—东白瞳，另一条是陈各庄—刘家场，最后一条是东磁各庄—永和庄，这反应出第四系全新统地质年代中，永定河迁徙的途经。

第四系含水层在垂向上的分布，主要可分为三层：第一层顶板埋深 10~20 m，岩性在北部地区以粗砂、中砂为主，局部为砂砾石层；南部地区以中砂、细砂为主，局部为粗砂。该含水层厚度在 5~10 m 左右，为潜水含水层，由于接近地表，易受到污染，水质较差。第二层在北部地区顶板埋深 25~35 m，该层为主要含水层，岩性以砂卵石和砂砾石为主，厚度 10~25 m，南部地区分多层含水层，夹有薄层隔水层，顶板埋深在 20~30 m，岩性以中粗砂或细砂为主，厚度在 10~15 m。第三层北部地区顶板埋深在 40~50 m，厚度在 10~15 m，岩性以砾石、中粗砂为主，南部地区该层分为多层，主要为中粗砂和细砂层，厚度在 10~15 m。
