北京大兴国际机场线性工程安置房配套教育项目  
(DX12-0103-0021 地块幼儿园)

土壤污染状况调查报告

委托单位：北京新航城开发建设有限公司  
编制单位：北京埃克兰德生态环保技术有限公司  
编制日期：2023年08月

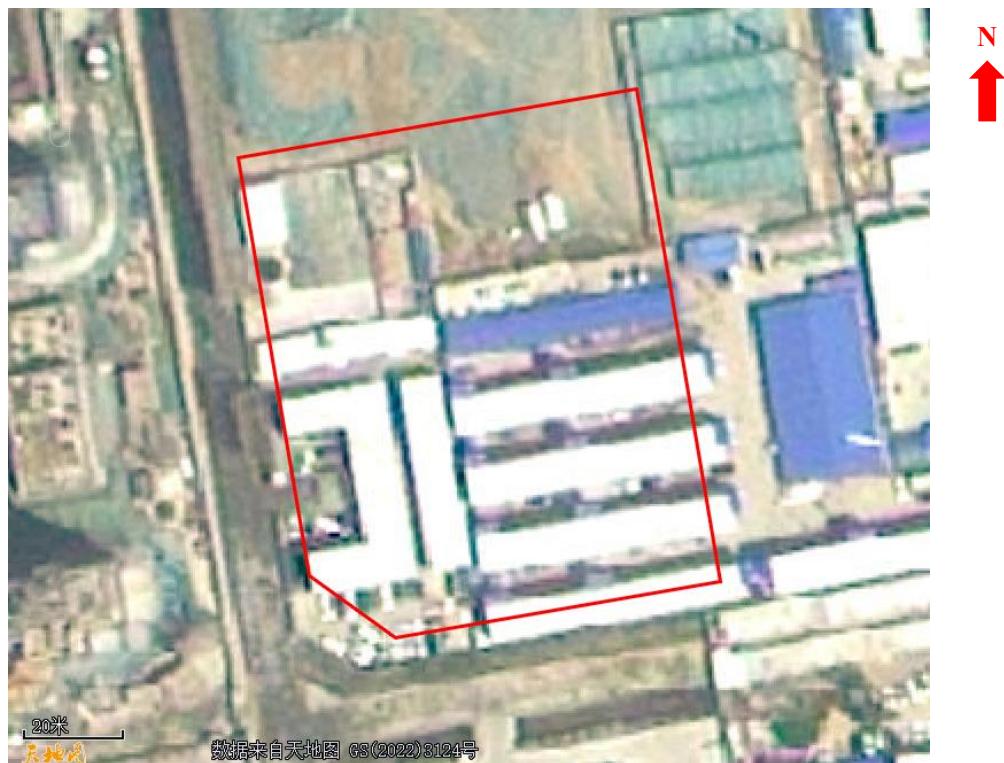
图 1.1-2 调查地块调查范围

调查地块位于北京市大兴区礼贤镇，中心坐标为北纬 $39^{\circ}34'6.24''$ ，东经 $116^{\circ}28'14.88''$ ，地块范围：东至DX12-0103-0022地块西红线，南至聚贤路北红

线，西至内官庄街东红线，北至 DX12-0103-0022 地块南红线，调查面积约 8000m<sup>2</sup>。

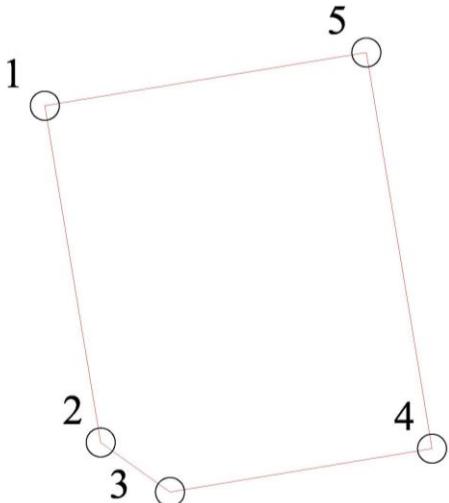
图 1.1-3 调查地块拐点

编号	X/m	Y/m
1	39454482.59	4381784.35
2	39454496.50	4381700.50
3	39454513.75	4381688.16
4	39454578.98	4381698.97
5	39454562.64	4381797.62

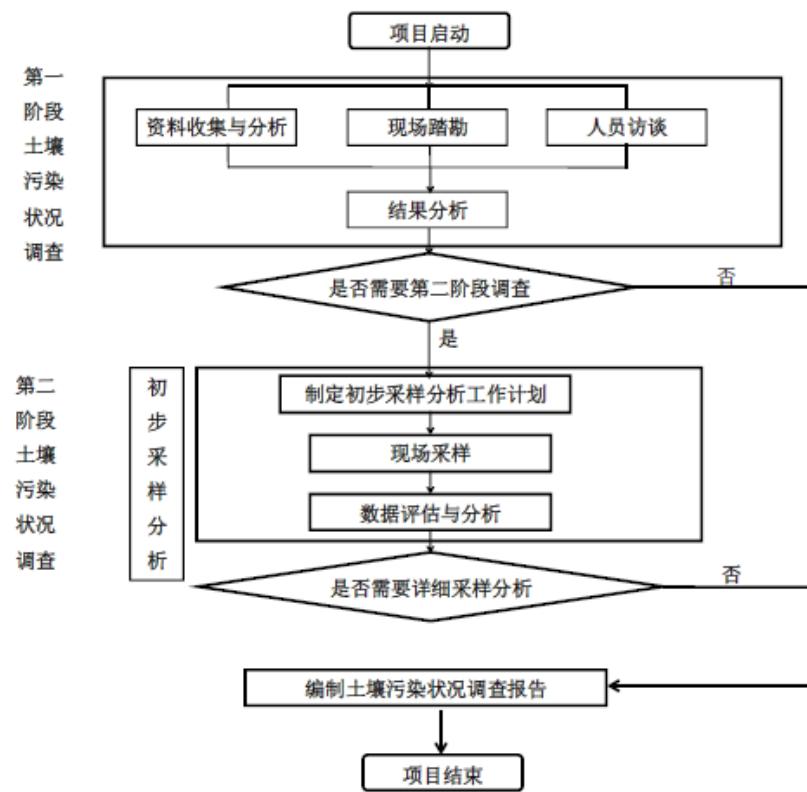
图 1.1-4 本次调查工作技术路线图

本次调查根据《建设用地土壤污染状况调技术导则》（HJ25.1-2019）、《建设用地土壤污染风险管控和修复监测技术导则》（HJ25.2-2019）、《建设用地土壤污染状况调查与风险评估技术导则》（DB11/T 656-2019）、《建设用地土壤污染状况调查质量控制技术规定（试行）》等导则的要求，并结合国内环境调查相关经验和地块的实际情况，开展地块土壤污染状况调查工作；同时，制定和实施内部质量控制计划，明确内部质量控制人员和内部质量控制工作安排，严格落实全过程质量保证与质量控制措施。本地块土壤污染状况调查的内容为图 1.1-4 中第一阶段土壤污染状况调查和第二阶段土壤污染状况调查中的初步采样分析。

第一阶段土壤污染状况调查是以资料收集与分析、现场踏勘和人员访谈为主的污染识别阶段，原则上不进行现场采样分析。若第一阶段调查确认地块内及周围区域当前和历史上均无可能的污染源，如生产厂区、化学品储罐、固废处理、污水处理站等可能产生有毒有害废弃物设施或活动，认为地块的环境状况可以接受，调查活动可以结束。若有可能的污染源，应说明可能的污染类型、污染状况和来源，并应提出第二阶段地块土壤污染状况调查的建议。

第二阶段土壤污染状况调查是以采样与分析为主的污染证实阶段。若第一阶段土壤污染状况调查表明地块内或周围区域存在可能的污染源，以及由于资料缺失等原因造成无法排除地块内外存在污染源时，则需进行第二阶段土壤污染状况

调查，确定污染物种类、浓度（程度）和空间分布。第二阶段土壤污染状况调查通常可以分为初步采样分析和详细采样分析两步分别进行，每步均包括制定工作计划、现场采样、数据评估和结果分析等步骤。初步采样分析和详细采样分析均可根据实际情况分批次实施，逐步减少调查的不确定性。采样分析工作计划由内部质量控制人员检查采样方案，判断点位布设的合理性。重点检查第一阶段调查结论的合理性、支撑采样方案制定的充分性，点位数量的合规性、布点位置的合理性、采样深度的科学性、检测项目设置的全面性等。本项目第二阶段土壤污染状况调查仅包括初步采样分析。

根据初步采样分析结果，如果污染物浓度均未超过国家和地方等相关标准的浓度限值及对照点浓度，并且经过不确定性分析确认不需要进一步调查后，第二阶段土壤污染状况调查工作可以结束，否则认为可能存在环境风险，必须进行详细调查。

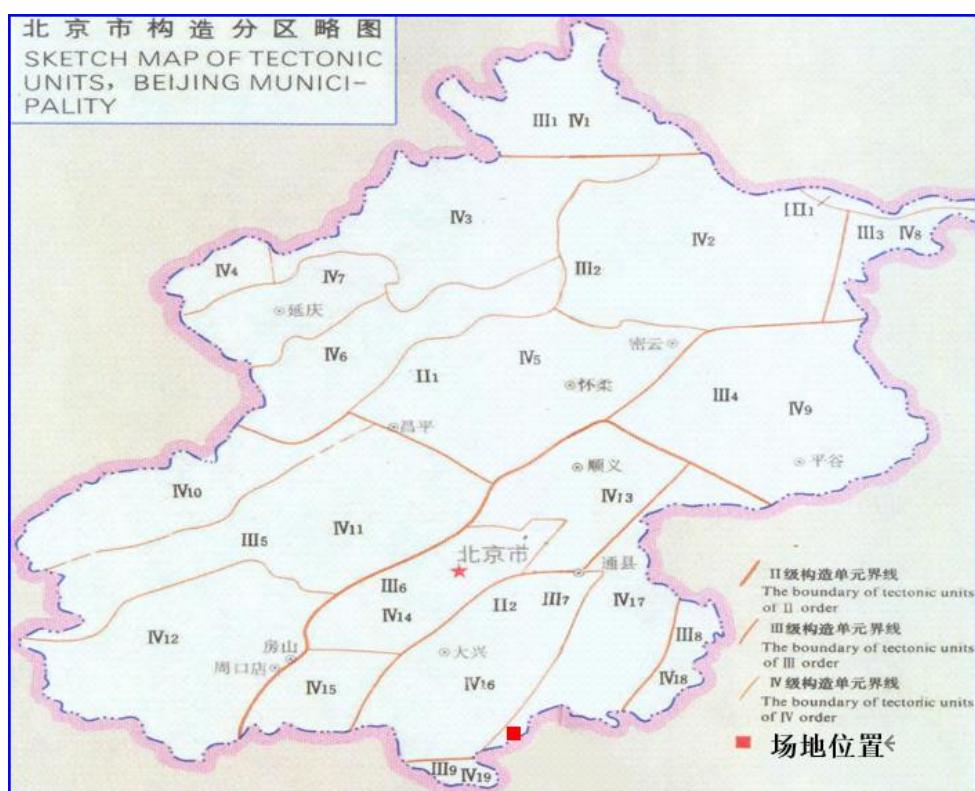
图 1.2-2 北京市构造分区略图

按照构造单元划分，调查地块位于中朝准地台(I 级构造单元)、华北断坳 II<sub>2</sub>(II 级构造单元)、大兴迭隆起 III<sub>7</sub>(III 级构造单元)、牛堡屯-大孙各庄迭凹陷 IV<sub>17</sub>(IV 级构造单元)的南部，详见图 1.2-2 (“北京市构造分区略图”)。

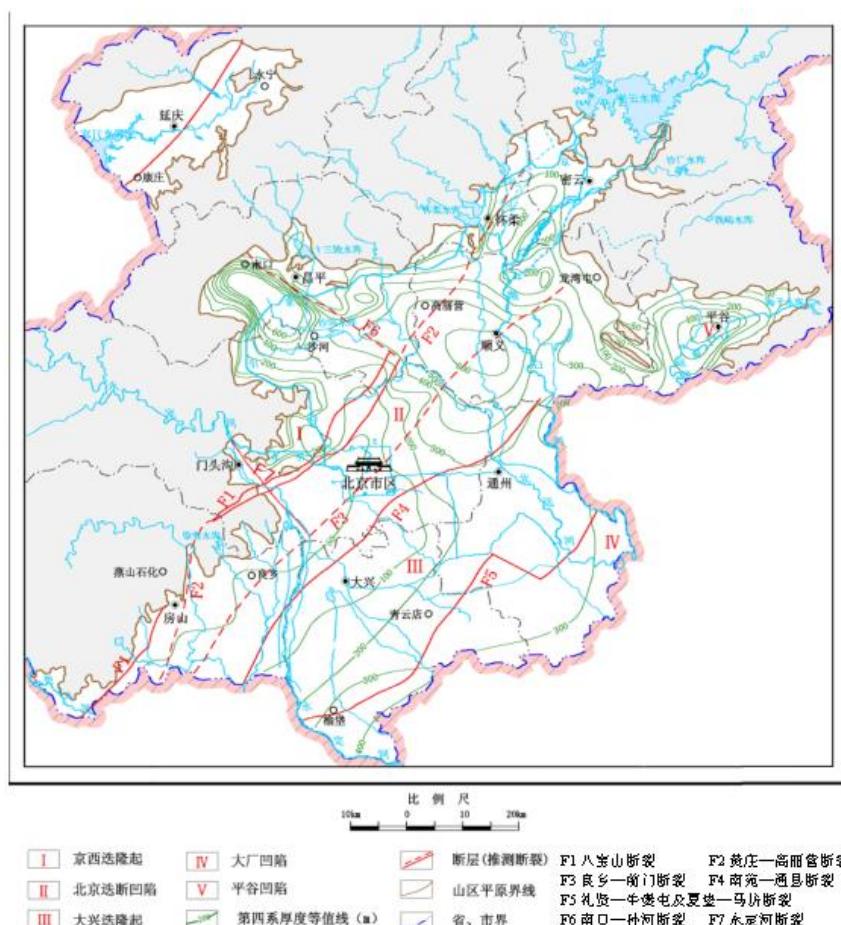
图 1.2-3 北京平原区断裂构造略图

其主体是一些走向北东的大规模隆起带和沉降带，北京平原作为它的一级沉降带看待。在沉降带内还发育一系列的北东及北北东向断裂见图 1.2-3，并有北西向的张性及扭性断裂与其垂直或斜交。对北京平原区稳定性起主要控制作用的断裂构造主要有北东（包括北北东）向断裂：八宝山断裂、黄庄～高丽营断裂、良乡～前门～顺义断裂、南苑～通县断裂、礼贤～牛堡屯及夏垫～马坊断裂。北西向断裂有：南口～孙河断裂、永定河断裂。

礼贤～牛堡屯断裂从礼贤镇附近通过，该断裂是北京南部平原地区的一条主要控制性断裂，总体走向 NE30°，倾向向南，局部倾向北西，倾角 50°，为一正断裂，但在东田阳一带第四纪时期表现为逆冲性质。该断裂 1960～1978 年 18 年间位错约 11 mm，年变化速率 0.61 mm/a。从本区历史地震看，自 1057 年在榆垡附近发生 6.75 地震以来，本区及附近一直未发生 4.7 级以上的地震，微震活动次数也不多，说明礼贤～牛堡屯断裂在本场地区域段第四纪全新世以来虽有继承性活动，但活动强度较弱。加之断裂所在地区的土层覆盖厚度在 220-330 m 之间，因此该活动断裂的危险性为危险性小。

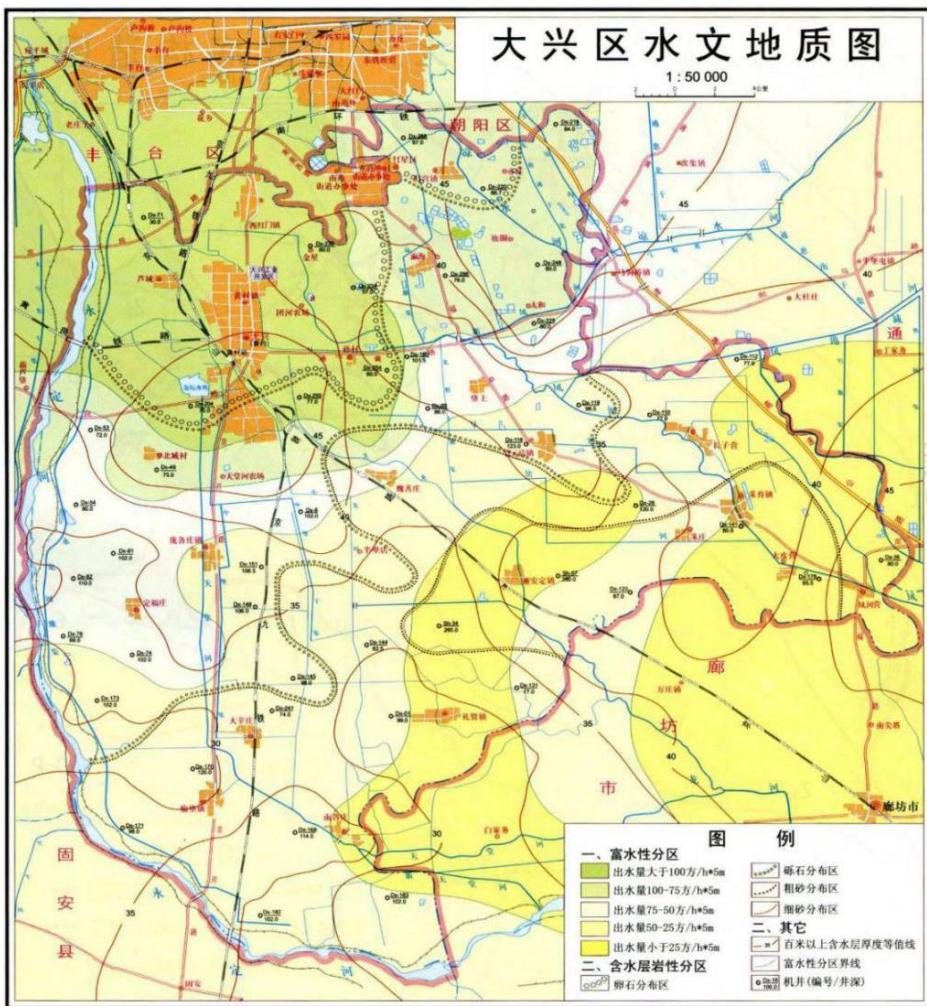
图 1.2-5 大兴区水文地质图

m。大兴区第四系埋藏深度在 100 m 以内的松散沉积物主要是永定河的冲积、洪积物。地貌单元属于永定河冲积扇的上部至中部过渡带，西北部的芦城、黄村以北，东磁各庄—建新庄一线以西一级东广德庄以北地区为卵石分布区，含水层以卵石、砾石为主，卵石直径 3~5 cm，鹅房一带达 10 cm，呈滚圆状，厚度在 5~25 m。往南至孔家铺—钥匙头—半壁店—枣林村一线以北地区过度为砾石分布区，含水层以砾石、粗砂为主，砾石厚度在 5~20 m。再向南至南部边界，一级佟家务—河南辛庄—沙河村—采育镇—北辛店—风河营以西、以北、北东一带为粗砂分布区，含水层主要为粗砂和细砂层，粗砂层厚度在 10~20 m 左右，安定、长子营朱庄南部地区、采育东部地区及采育大皮营为细砂分布区，主要含水层为细沙、粉砂层，细砂层厚度在 20~40 m 左右。含水层的颗粒大小，在平面上的分布明显受到永定河冲积、洪积层的地貌位置及基底构造的控制。卵石层分布区（即黄村、芦城一带）位于靠近永定河冲积、洪积扇的上部部位，砾石层分布在平面上呈三条舌状突出形态，一条是南园子—东白瞳，另一条是陈各庄—刘家场，最后一条是东磁各庄—永和庄，这反应出第四系全新统地质年代中，永定河迁徙的途经。

第四系含水层在垂向上的分布，主要可分为三层：第一层顶板埋深 10~20 m，岩性在北部地区以粗砂、中砂为主，局部为砂砾石层；南部地区以中砂、细砂为主，局部为粗砂。该含水层厚度在 5~10 m 左右，为潜水含水层，由于接近地表，易受到污染，水质较差。第二层在北部地区顶板埋深 25~35 m，该层为主要含水层，岩性以砂卵石和砂砾石为主，厚度 10~25 m，南部地区分多层含水层，夹有薄层隔水层，顶板埋深在 20~30 m，岩性以中粗砂或细砂为主，厚度在 10~15 m。第三层北部地区顶板埋深在 40~50 m，厚度在 10~15 m，岩性以砾石、中粗砂为主，南部地区该层分为多层，主要为中粗砂和细砂层，厚度在 10~15 m。
